Eine Brücke wie ein Puzzle

NEUBAU Gelb oder grau? Künftig kann man an der Farbe sehen, was alt und was neu ist an der Brücke in Untertraubenbach.

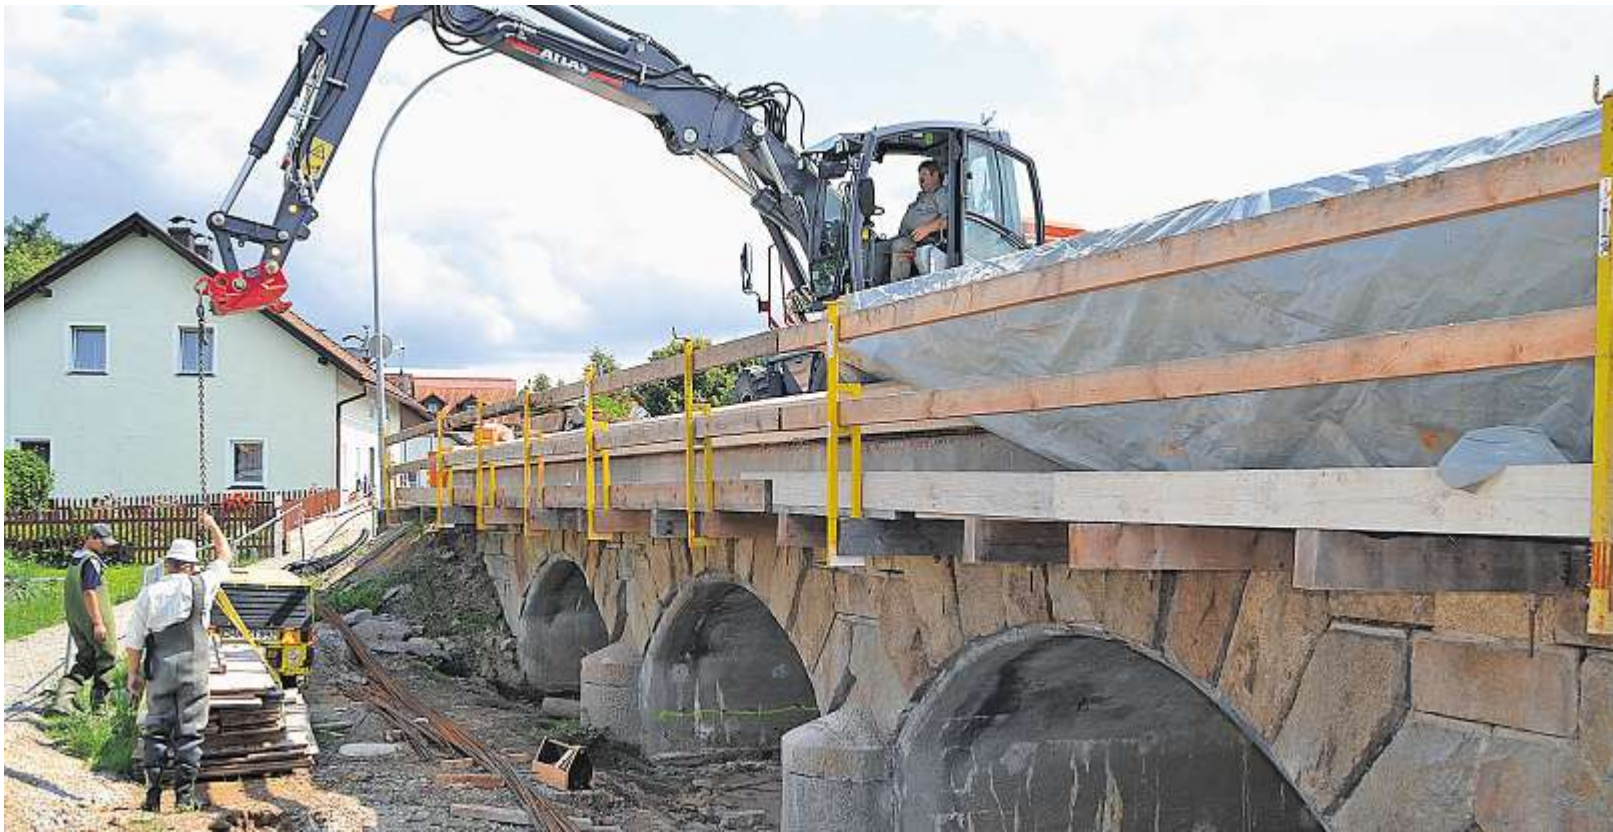
Ein Gewölbe, in dem sich die Handwerkskunst vergangener Generationen widerspiegelt: die denkmalgeschützte Brücke in Untertraubenbach.

Was wunderbar erhalten gewesen sei, seien die sieben Steingewölbe. Es spiegle die hohe Handwerkskunst früherer Generationen wieder, so Ried. Das bestätigt auch Attenberger: Fast fugenlos seien die Steine zusammengesetzt worden und bis heute tragfähig. Durch den bisher angehängten Gehweg sei nur die Stirnwand etwas beschädigt worden, ergänzt Josef Ried. Saniert und neu gestaltet werde vor allem die Fahrbahn, die nun aus einer Lastverteilungsplatte aus 30 Zentimeter Beton besteht und das Gewicht des Verkehrs gleichmäßig auf das Gewölbe verteilt.

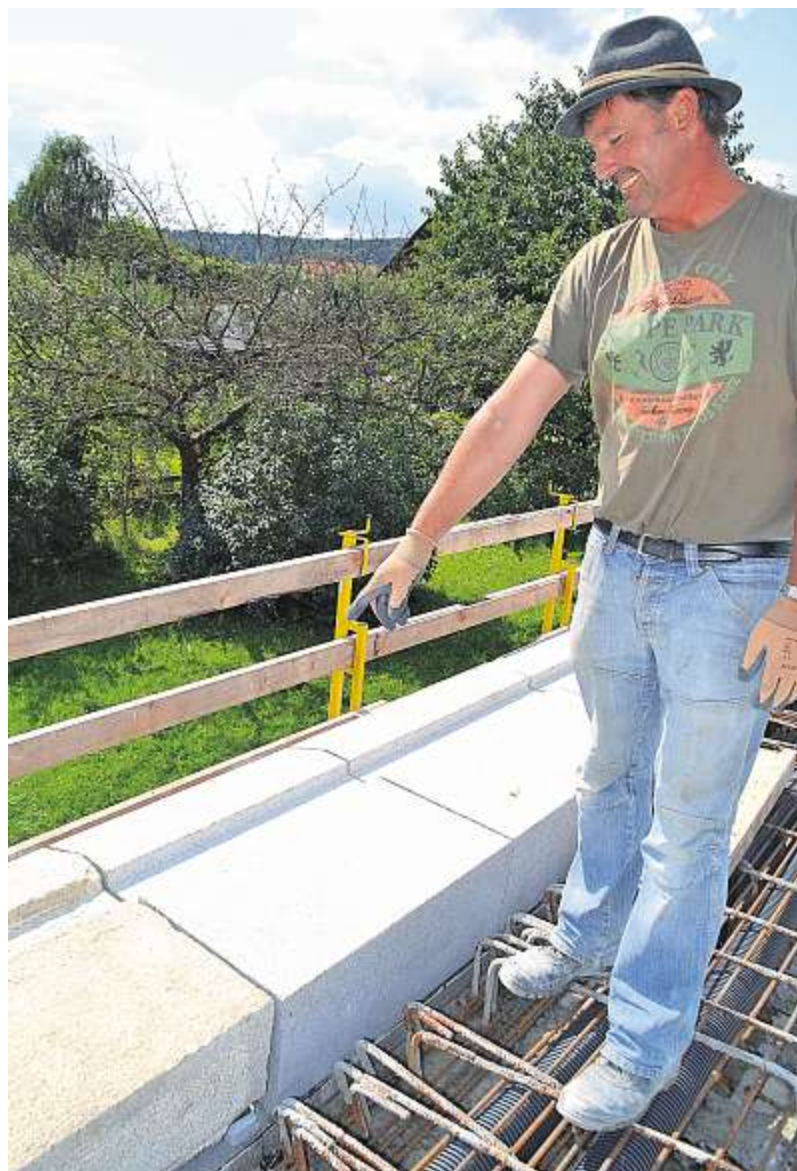
Der Kapo der Firma Wutz, Bernhard Attenberger, zeigt den Unterschied: links der alte Stein, rechts der neue. Der Chamer Granit zeigt sich in gelb und etwas verwittert, der Flossenbürger ist hellgrau. Fotos: Klöckner

Doch nicht alle Ur-Steine, die die Steinmetze vor fast 150 Jahren aus senfgelbem Chamer Granit klopfen, haben die Zeit überstanden. Daher sind die neuen Steine genau nach dem Maß der alten angefertigt worden, wie es das Denkmalschutzamt wollte. Nur der Stein und seine Farbe stimmt nicht mehr.

Denn Chamer Granit gibt es nicht mehr auf dem Markt. Daher habe man sich auf die Suche nach einem passenden Ersatz gemacht, so Josef Ried vom städtischen Bauamt. Der nun gewählte Flossenbürger Granit

sei kompakter als der Chamer, nicht ganz so weich, aber hellgrau. Derzeit werden alte wie neue Steine zunächst einmal gesetzt, um zu sehen, wie sie passen. Das verbräuche viel Zeit, sagt Bernhard Attenberger. Erst danach würden sie gebohrt und mit Eisenstangen sowie Kleber fixiert. Genauso werde es mit der Steinumrandung der Brücke gemacht.
