Die Regenbrücke ist wieder freigegeben

STRABENBAU Erste Teilsanierung ist abgeschlossen. Die Verbindung der beiden Regenufer besteht bereits seit rund 133 Jahren.

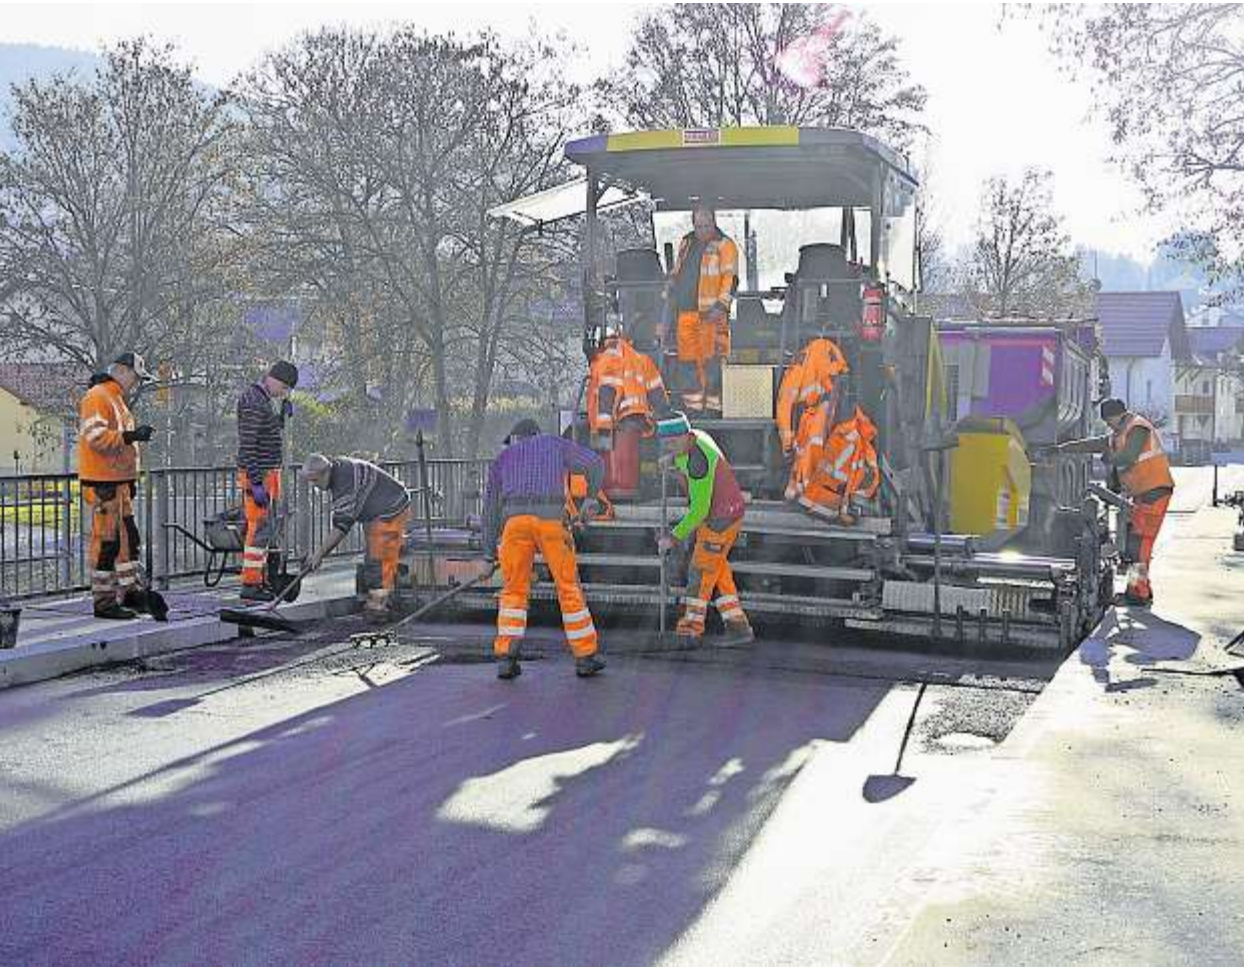
Vor wenigen Tagen wurde durch die Firma Strabag das Bauwerk mit dem Einbau der Asphalt-Deckschicht wieder versiegelt.

Im ersten Bauabschnitt wurden sämtliche Fugen im Brückenüberbau instandgesetzt. Dazu wurden der Asphaltbelag abgefräst und die Übergangskonstruktionen freigelegt. Die lockeren Stahlschienen wurden teilweise erneuert, sandgestrahlt, grundiert und versiegelt und wieder eingebaut. Es erfolgte eine fachgerechte Brückenabdichtung durch eine Spezialfirma aus dem Raum Nürnberg. Die Bauarbeiten mussten unter Vollsperrung ausgeführt werden. Der Fußgängerverkehr über die Regenbrücke wurde aufrechterhalten.

Nach dem Rückbau der Asphalt-schichten und dem fortschreitenden Ausbau der Übergangskonstruktionen wurden zusätzliche Schäden am Beton- und Stahltragwerk festgestellt. Betonabplatzungen, mangelnde Betondeckung und teilweise angerostete Betonstahlbewehrungen erforderten zusätzliche Maßnahmen. Diese Mängel wurden im Zuge der geplanten Sanierungsarbeiten sogleich mit behoben, da diese zu einem späteren Zeitpunkt nur unter erhöhten Aufwendungen instandgesetzt hätten werden könnten. Zudem nahmen die Arbeiten für die Entwässerungseinrichtungen der Brücke mehr Zeit in Anspruch. Zur rückwärtigen Abdichtung des Natursteinmauerwerks der Widerlager musste an jeder Seite eine zusätzliche Betonvorsatzschale hergestellt werden. (che)

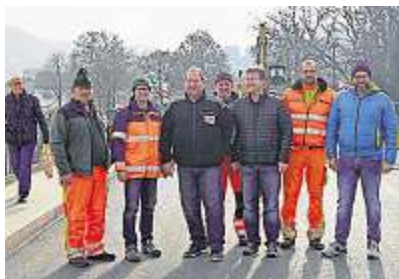
Die Brücke in Chamerau wurde am Freitag nach der ersten Teilsanierung wieder für den öffentlichen Verkehr frei gegeben.
